EDIA-PRO: PRAKTYCZNE WSKAZÓWKI

4. Wpływ nieprawidłowego kodowania wtryskiwaczy

Przykład: Toyota IQ 1.4 D-4D 66kW

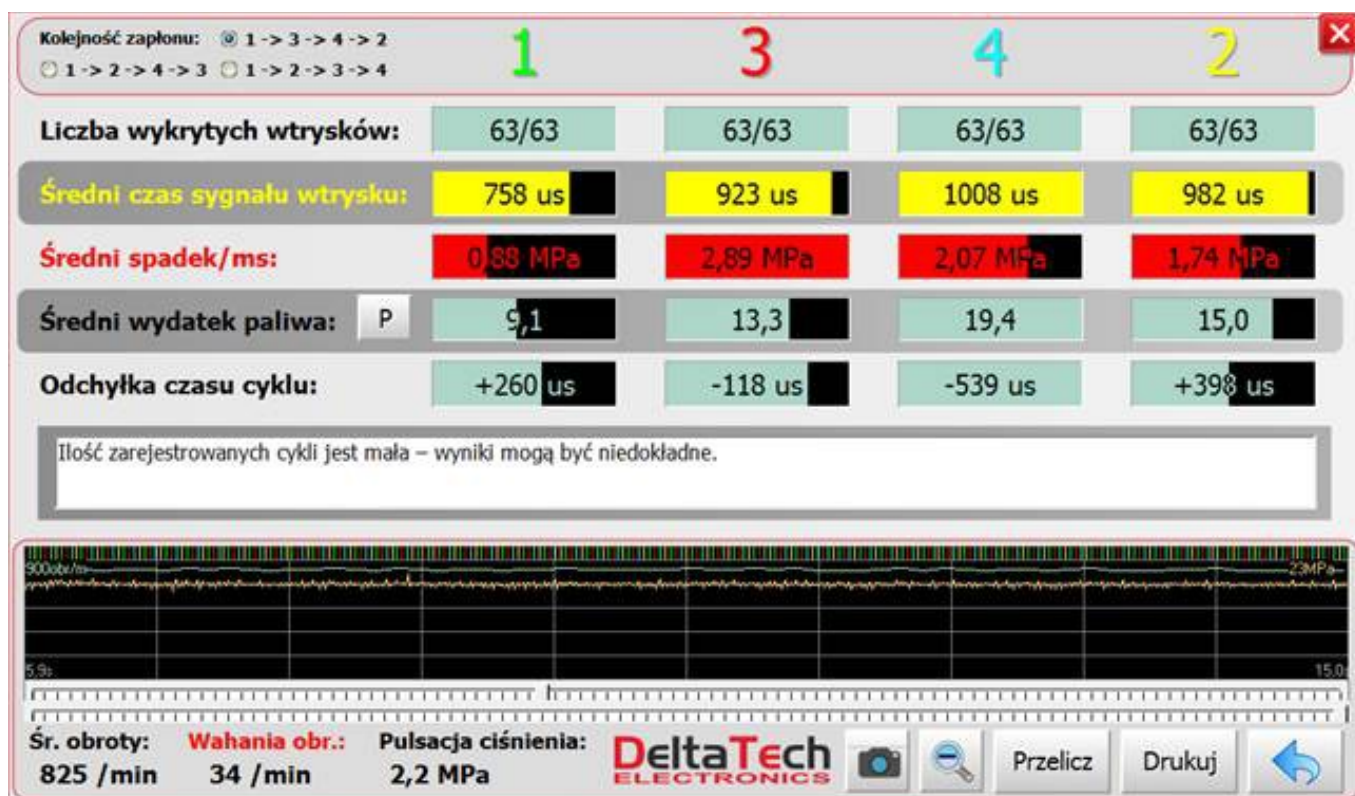
Występują następujące objawy: nierówna praca silnika, wyraźne słyszane metaliczne stukanie. Problemy dotyczą wyłącznie zimnego silnika, ustępują po rozgrzaniu. W samochodzie zostały wymienione wtryskiwacze (piezoelektryczne Bosch), jednak silnik nadal pracuje niepoprawnie. Wykonano pomiar w trybie analizy czasowej na zimnym silniku (kiedy objawy były wyraźne). Poniżej zrzut ekranu parametrów zarejestrowanej pracy wtryskiwaczy:

Na pierwszy rzut oka widać znaczną nierównomierność czasów sygnałów sterujących wtryskiwaczami. Jednocześnie występują istotne różnice w równomierności pracy silnika. Praca cylindrów 1 i 2 jest wyraźnie słabsza (dodatni parametr „odchyłki czasu cyklu”).

Usunięcie usterki w tym przypadku polegało wyłącznie na prawidłowym wprowadzeniu do sterownika nowych danych wtryskiwaczy i wyzerowaniu parametrów adaptacyjnych. Po tym zabiegu praca silnika wróciła do normy.

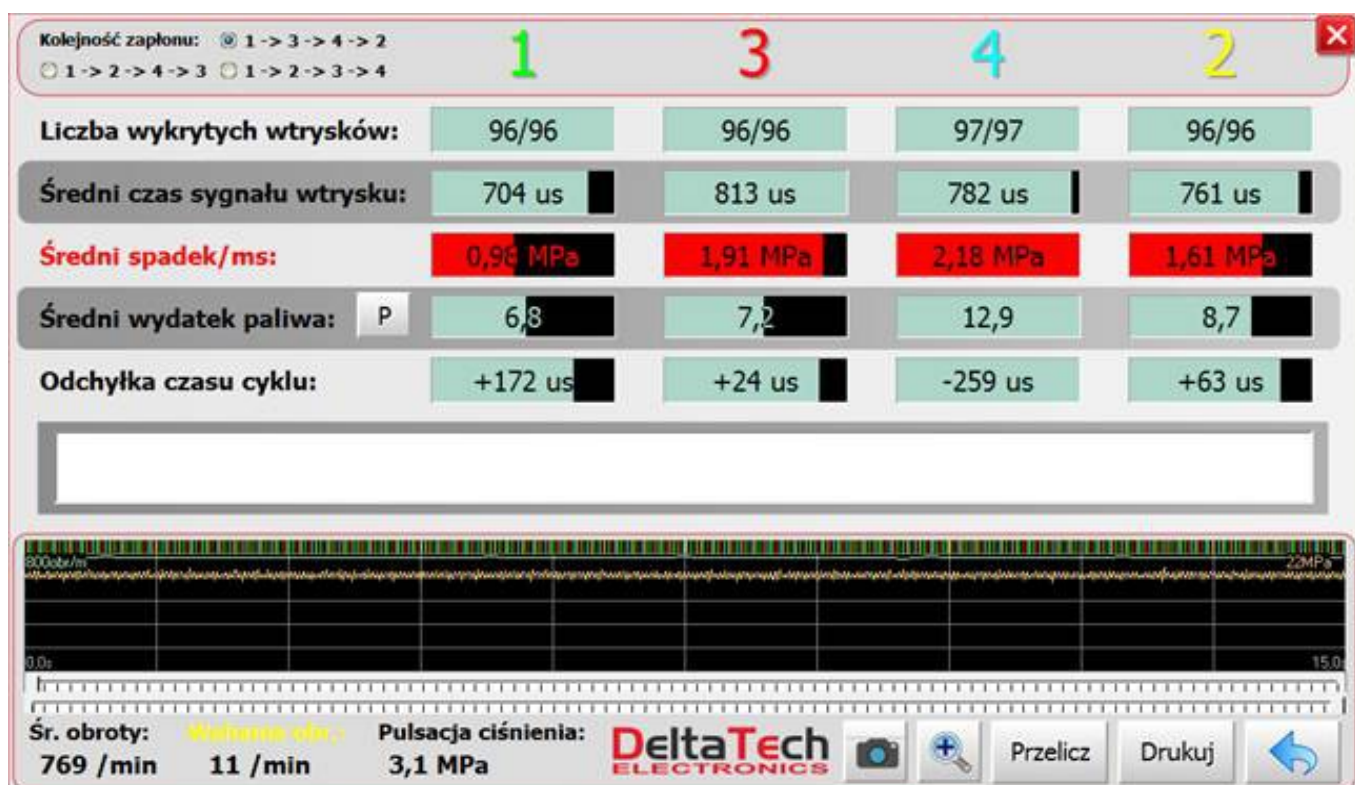
Kolejny pomiar wykonano na rozgrzanym silniku:

Jak widać po nagraniu silnika jego praca nadal jest nieprawidłowa, mimo obserwowanej pozornej poprawy.

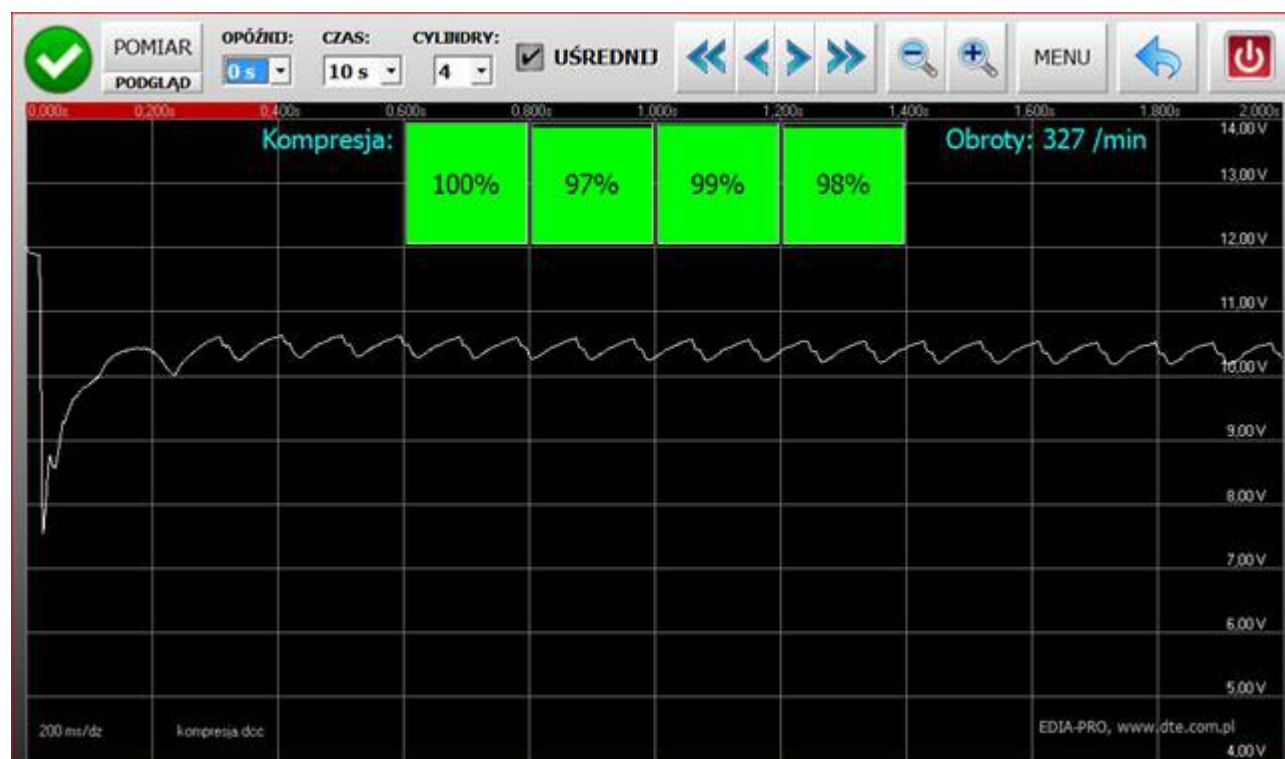
Aby oszacować stan silnika wykonano automatyczny pomiar kompresji metodą pośrednią w trybie „Analiza ciśnienia sprężania”:

Pomiar wykazał, że różnice kompresji pomiędzy poszczególnymi cylindrami są niewielkie więc nie będą miały wpływu na nierównomierność pracy silnika.
